盐城射阳临海镇六垛粮食烘干中心
“9·14”较大中毒窒息事故调查报告

盐城市政府事故调查组

2024年12月

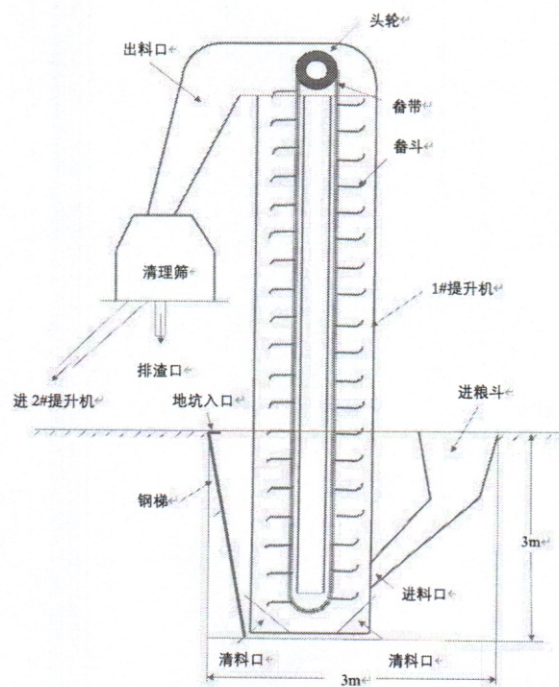
图3 斗式提升机工作流程示意图

斗式提升机工作流程（见图 3）：斗式提升机电机启动后，带动头轮使牵引机构（畚斗带）和畚斗循环运动。斗式提升机底

部进料口谷物被自下而上运动的畚斗装载输送到斗式提升机的头部，并在重力和离心力的作用下从出料口排出，空的畚斗从斗式提升机另一侧自上而下运动回到斗式提升机底部，装满谷物后再提升到头部排出，循环往复，实现谷物的垂直输送。

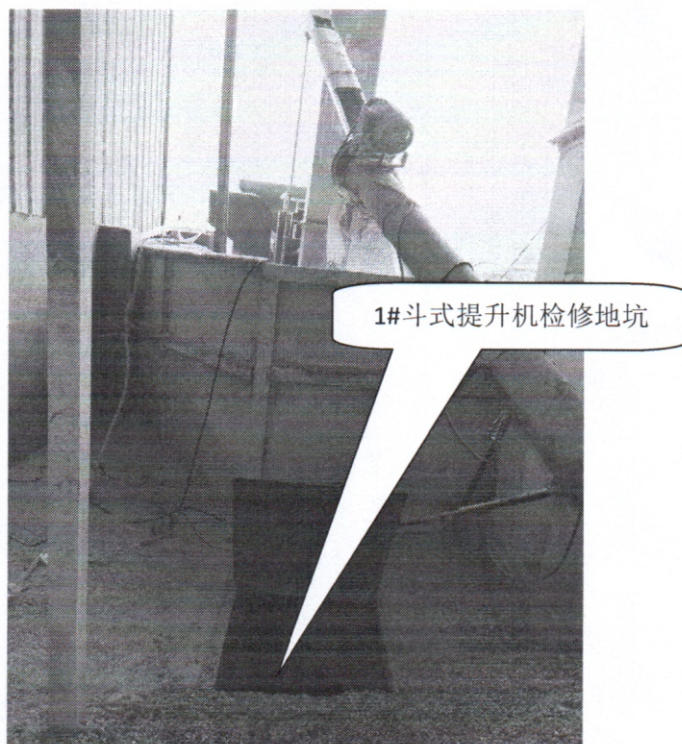
图4 事故发生位置现场照片

事故发生位置位于六垛粮食烘干中心1#斗式提升机检修地坑内（见图4）。1#斗式提升机进粮斗、进料口以及清料口都设置在1个长3m、宽3m、深3m检修地坑内，检修地坑入口长0.6m、宽0.6m；正常情况下，检修地坑盖板为封闭状态，入口至底部安装有一部钢质爬梯，便于设备维护检修使用。事故现场，1#斗式提升机检修地坑内有塑料桶1个（系着麻绳）、电筒1个、安全帽1顶、拖鞋2只、塑料铲2把、铁铲1把（见图5）。

经现场勘察、调查询问、模拟实验分析，2024年9月11日至12日因强降雨致待烘干玉米受潮，9月13日潮湿玉米堵塞提升机出口后，未能将事故地坑内、1#斗式提升机中玉米清除干净，同时进粮斗中堆积有约1.5吨潮湿玉米，在较高的温度和湿度下，经过近一昼夜的呼吸和发酵作用，产生大量的二氧化碳、一氧化碳、硫化氢等气体。由于事故地坑气相空间与1#斗式提升机及进粮斗相通，在检修地坑底部形成缺氧、高毒的作业环境。作业前未对检修地坑进行通风、检测，作业人员张某海未佩戴呼吸防护用品进入地坑内作业，缺氧窒息造成昏迷、晕倒，季某龙、田某柱盲目施救，先后窒息晕倒，大量吸入积聚在地坑底部的有毒气体，最终造成3人中毒窒息。

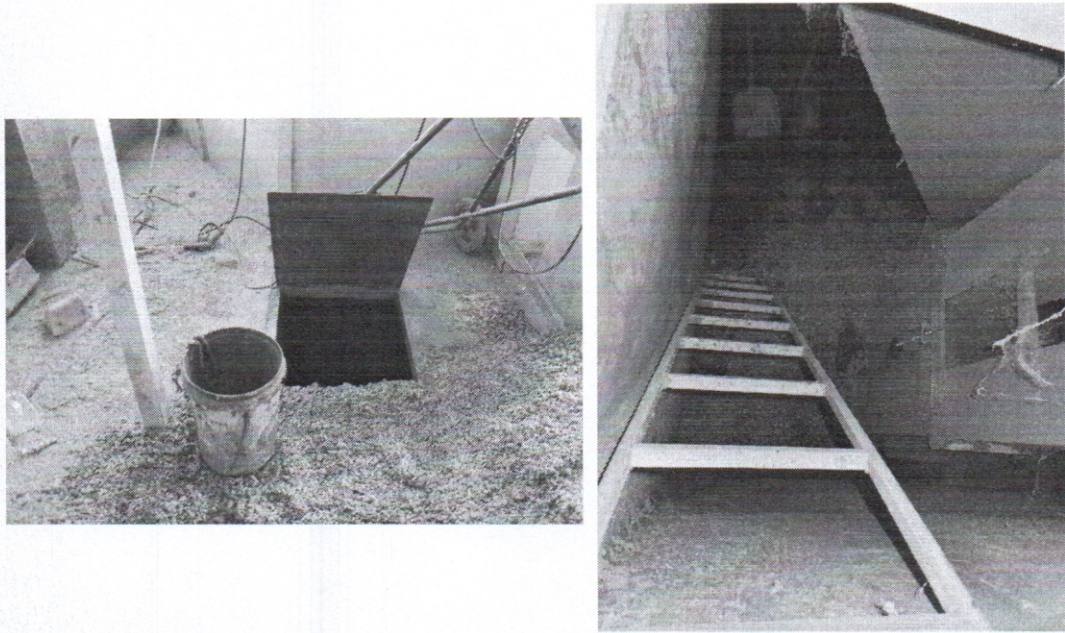
图5 1#斗式提升机检修地坑内部照片

因强降雨致堆积玉米受潮，在较高的温度和湿度条件下，发酵产生有毒气体，在检修地坑内形成高毒、缺氧环境；作业人员

在作业前未对检修地坑进行通风、检测，未佩戴呼吸器具^[2]等个体防护装备，进入检修地坑内作业^[3]，导致中毒窒息；烘干中心两名人员在未采取相关安全防护措施的情况下，盲目施救，导致事故后果扩大。

（二）强化主体责任，提高安全保障水平。粮食烘干单位要认真吸取事故教训，严格落实安全生产主体责任，建立健全安全生产责任体系。要认真贯彻《江苏省生产经营单位安全风险管理条例》要求，规范开展安全风险辨识、评估、报告等工作，根据辨识出的安全风险，科学制定规章制度和安全操作规程，严格落实各项安全管控措施。要提升有限空间作业专项培训的针对性、有效性，加大对现场负责人、监护人员、作业人员、应急救援人员的培训力度，不断提高安全意识和应急技能。要建立健全应急预案，开展经常性应急演练，配备必要的防护设施和应急装备，切实提高应急处置水平和自救互救能力。
