盐城射阳临海镇六垛粮食烘干中心
“9·14”较大中毒窒息事故调查报告

盐城市政府事故调查组

2024年12月

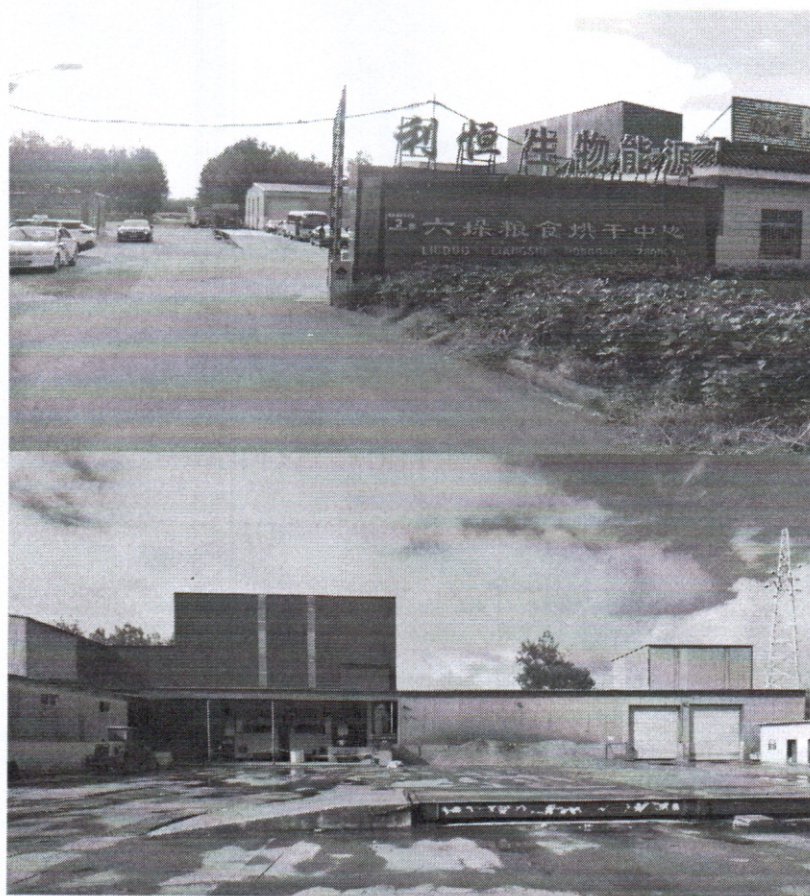
图 1 厂区现场照片

该粮食烘干建设项目于2014年建成投产(见图1)。2023年1月2日,六垛粮食烘干中心经营者田某柱与周某东签订《钢结构工程承包合同》,将烘干房改造业务承包给其组织施工。2023年4月烘干房开工建设,未办理相关建设许可手续。现场建(构)筑物主要有烘干房、成品仓库、露天堆场、办公用房(含地磅房)、辅助用房、门卫室(含厨房)等(见图2)。主要设备有玉米脱
